# ESTUDO DE MANIFESTAÇÕES PATOLÓGICAS EM BASES DE CONCRETO PARA SILOS METÁLICOS DE FUNDO PLANO

Frente a essa questão, o objetivo deste trabalho é analisar manifestações patológicas estruturais em duas bases de concreto de silos metálicos de fundo plano em uma unidade localizada na cidade de Santa Maria do Oeste/PR. A análise será feita através de projetos da construção, visita a unidade e entrevistas, possibilitando detectar as manifestações patológicas, as possíveis causas e propor correção para os problemas.

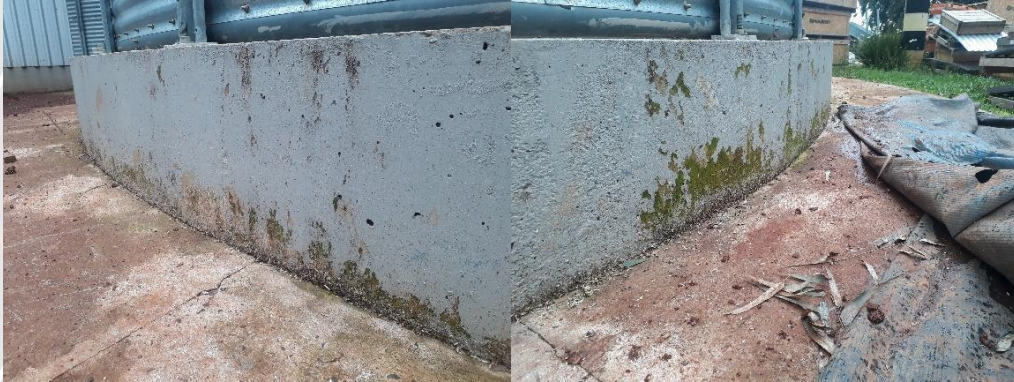
Figura 9 e 10 – Agentes biológicos nas bases dos silos.

A falta de manutenção preventiva pode ter causada a presença de agentes biológicos nas bases dos silos, de acordo com as figuras 9 e 10. Nos túneis há odores de roedores, o que é um problema significativo pelos danos que pode causar na unidade. Para Silva (2005), esses roedores podem contaminar os grãos por meio de fezes, pelos e urina, podendo ser vetores de doenças como febres hemorrágicas, leptospirose, brucelose, entre outras (FUNDAÇÃO NACIONAL DE SAÚDE, 2002). Da mesma forma, segundo Trindade (2015) causam danos à unidade, como deterioração do concreto dissolvendo os componentes do cimento.

De acordo com Queruz (2007) agentes biológicos são elementos vivos que atacam e que podem danificar elementos de uma edificação. Carrió *apud* Garcia (1999) afirma que esse tipo de manifestação pode ser com insetos, aves e roedores, vegetal, de pequeno ou grande porte e por microrganismos que são fungos, bactérias e algas. A falta da limpeza de poeira e do acúmulo de sementes, cria um ambiente propício para bactérias, fungos e roedores. As manifestações patológicas nas bases e a presença de roedores são possíveis corrigir e prevenir com a manutenção adequada da unidade, limpeza e higienização dos locais (SANTOS, 2017).

A falta de manutenção adequada foi a possível falha para a entrada dos seres vivos nas estruturas, assim recomenda-se a limpeza e higienização dos locais. As infiltrações nos túneis devem-se a falha na elaboração do projeto, pois não foi prevista e para corrigir essa manifestação patológica é indicada a limpeza do local e a aplicação da manta asfáltica.

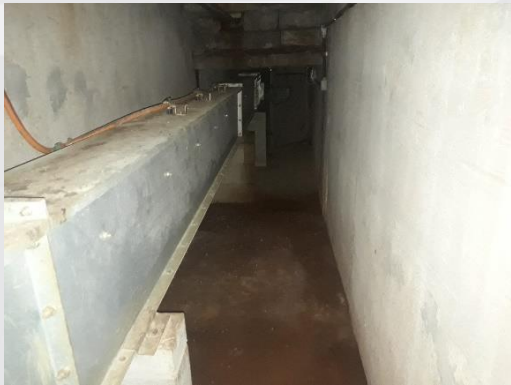
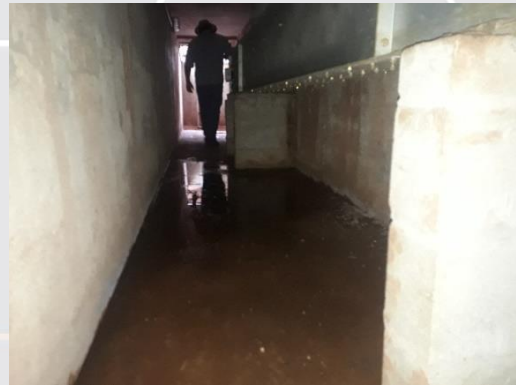
Figura 11 e 12 – Infiltração nos tuneis dos silos.

Nas figuras 11 e 12, nota-se que não foi aplicado nenhum tipo de impermeabilizante, pois há infiltrações graves no túnel.

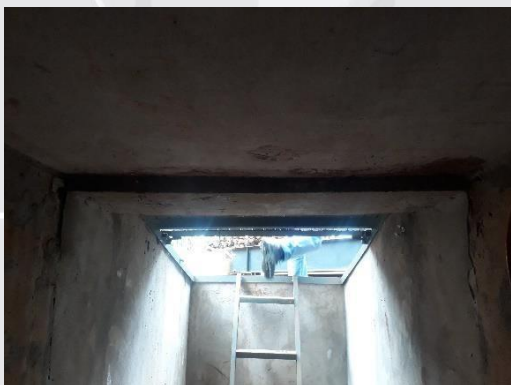
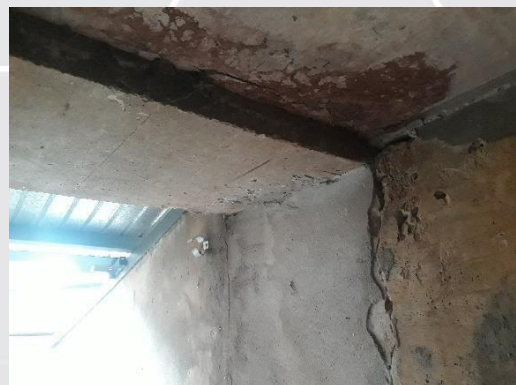
Figura 13 e 14 – Espaçamento para recalque nas bases de silos.

É possível observar nas figuras 13 e 14 juntas para possível recalque na estrutura. De acordo com a visita não foi observado a presença de recalque nem fissuras na estrutura, sendo assim as juntas se encontram com as dimensões previstas em projeto. De acordo com Santos (2017), considera-se que foi realizado estudo adequado do solo e boa execução.
