ANÁLISE E CORREÇÃO DE MANIFESTAÇÃO PATOLÓGICA DECORRENTE DA UMIDADE EM UMA EDIFICAÇÃO NO MUNICÍPIO DE PITANGA-PR

O presente trabalho acadêmico tem por objetivo estudar as patologias ocorrentes em uma edificação com 35 anos de construção. Localizada na cidade de Pitanga no estado do Paraná. Os objetivos específicos compreendem a identificação das patologias, bem como o reconhecimento do melhor tratamento para as patologias existentes.

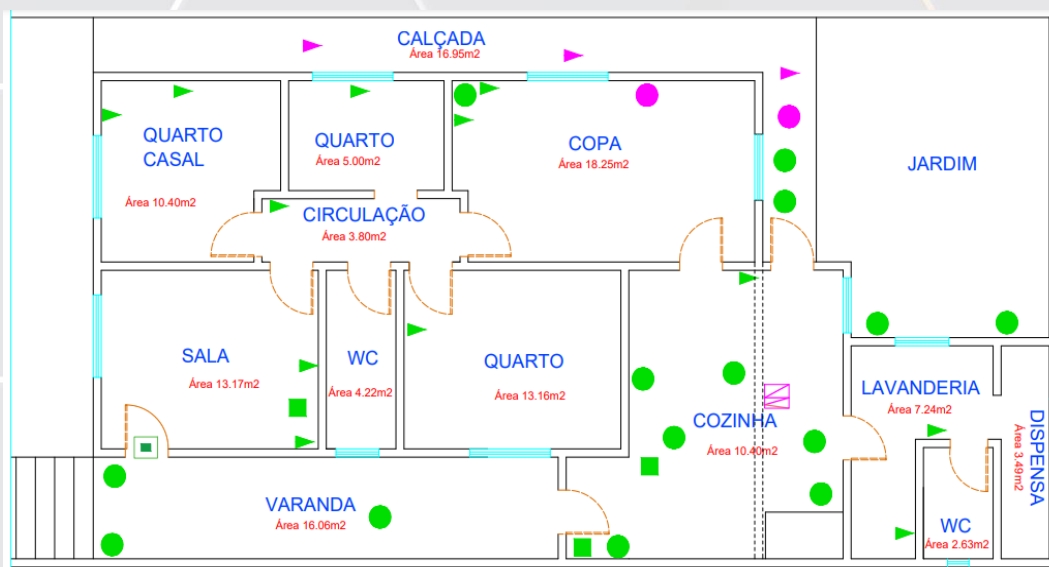
Figura 2 – Planta baixa patológica

Ao todo, na edificação foram identificadas 19 patologias as quais estão descritas na tabela 1 e separadas por tipo e por local encontrado.

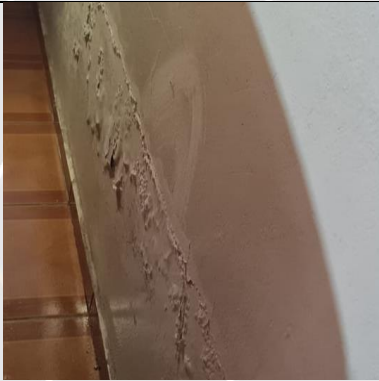
<p>Manifestação patológica em áreas internas de toda casa próximas ao rodapé. Manifestação patológica na sala de tv.</p>	<p>Eflorescência e capilaridade nas paredes internas em toda edificação.</p>	<p>Ausência de impermeabilização das vigas baldrames e reboco, ausência de fundo e seladores para parede antes da pintura.</p>
---	--	--	--

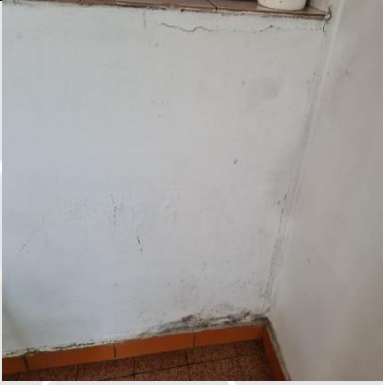
Panorama Patológico	Local	Identificação	Causas
 	<p>Manifestação patológica nos forros de madeiras e telhas.</p>	<p>Início apodrecimento dos forros.</p>	<p>Ausência de calhas e manutenção.</p>
 	<p>Manifestação patológicas na varanda e lado externo churrasqueira lavanderia, wc, dispensa.</p>	<p>Manchas verdes, bolor, calha enferrujada, forro em deterioração.</p>	<p>Ausência de reboco, impermeabilização, calha, forro, dreno, ventilação. Falta de manutenção.</p>
 	<p>Manifestação Patológica na sala de jantar, devido união de paredes.</p>	<p>Trinca em emenda de parede.</p>	<p>Ausência de ferro cabelo ou tela para fazer a união de ambas.</p>

Manifestação patológica na churrasqueira e cozinha.	Mofos na cozinha.	Falha na impermeabilização. Umidade proveniente do solo.
---	---	-------------------	--

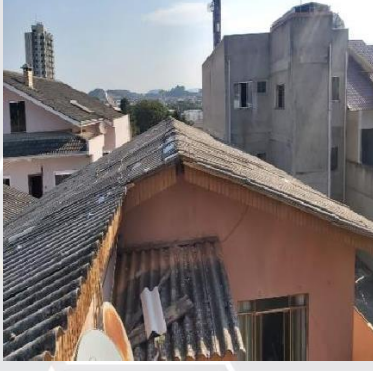
Panorama Patológico	Local	Identificação	Causas
 	Manifestação patológica na porta sala.	Ataque de cupins	Falta de tratamento nas madeiras e acompanhamento.
 	Manifestação patológica na cozinha.	Fenda, em viga cinta.	Causada devido a remoção de pilar. Falta de execução do reforço auxiliar, ocorrendo assim a flexão
	Manifestação patológica nas janelas	Fissura.	Falta da execução da contra verga.

Manifestação patológica cobertura	Deteriorização das telhas, remendos, Pregos corroídos	Falta de substituição das peças deformadas. Falha na vedação Falta de calhas
---	-----------------------------------	---	--
