ANÁLISE E CORREÇÃO DE MANIFESTAÇÃO PATOLÓGICA DECORRENTE DA UMIDADE EM UMA EDIFICAÇÃO NO MUNICÍPIO DE PITANGA-PR

O presente trabalho acadêmico tem por objetivo estudar as patologias ocorrentes em uma edificação com 35 anos de construção. Localizada na cidade de Pitanga no estado do Paraná. Os objetivos específicos compreendem a identificação das patologias, bem como o reconhecimento do melhor tratamento para as patologias existentes.

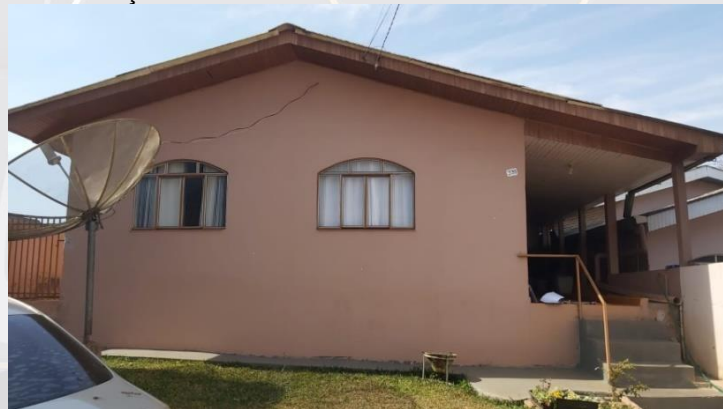
Imagem 1 - Foto da edificação

A edificação objeto do estudo possui 35 anos de existência. Situada sobre um terreno de 400m², a casa está acima do nível da rua em 2,5 metros. A área total construída é de 107,82m². A imagem 1 mostra a fachada da edificação e a imagem 2 mostra a localização da edificação.
